# Comportamiento y mejoramiento sísmico en zonas de ladera

*Introducción. Comportamiento y rehabilitación en zonas escarpadas. Vistas de fallas en edificaciones en ladera.*

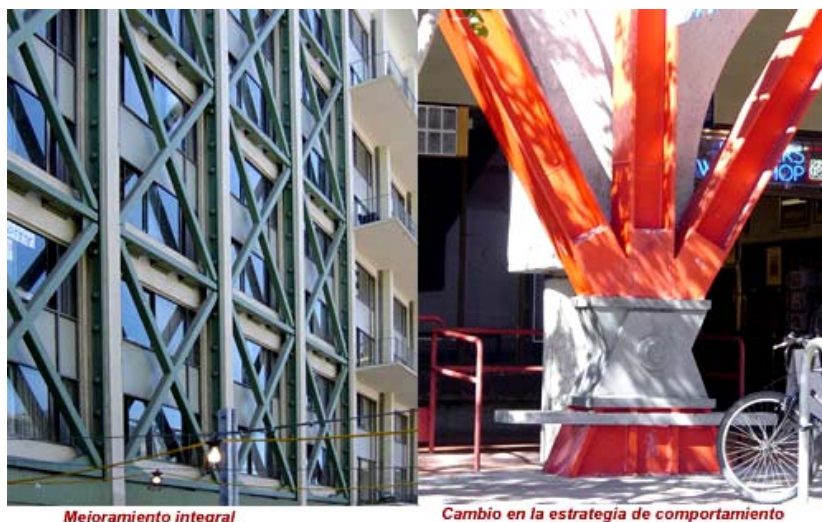
**EJEMPLOS DE MEJORAMIENTO SÍSMICO**

- Incremento de la capacidad global de la estructura.
- Reducción de la solicitación sísmica que llega a la estructura al adicionarle sistemas de aislamiento o de amortiguación.
- Incremento de la capacidad local y seleccionada de elementos de la estructura.
- Introducción de un cambio de estrategia especialmente referida a la mayor ductilidad de la estructura. O mejoramiento de la distribución de elementos resistentes al corte.

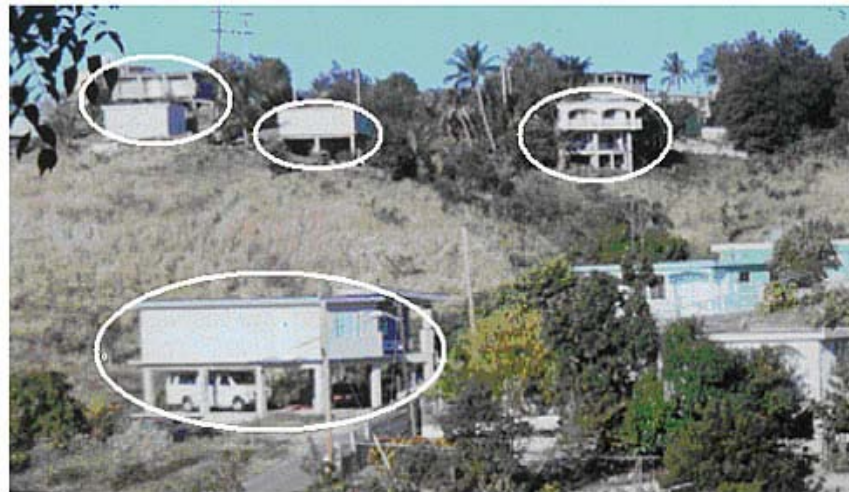
**RESIDENCIAS TÍPICAS CONSIDERADAS EN EL ESTUDIO**

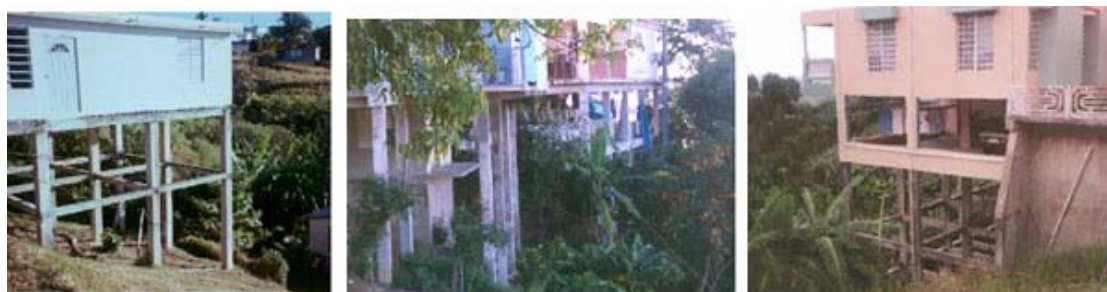
**SISTEMA TÍPICO DE RESIDENCIAS EN LADERA Y COLUMNAS ESBELTAS**

Se visitaron 24 residencias localizadas en diferentes zonas de la isla. Se midieron: los largos libres entre columnas, el número de vanos, el número de pisos, la altura de las columnas, las secciones transversales de columnas y vigas incluyendo las configuraciones de varillas longitudinales y transversales. El resumen es el siguiente.

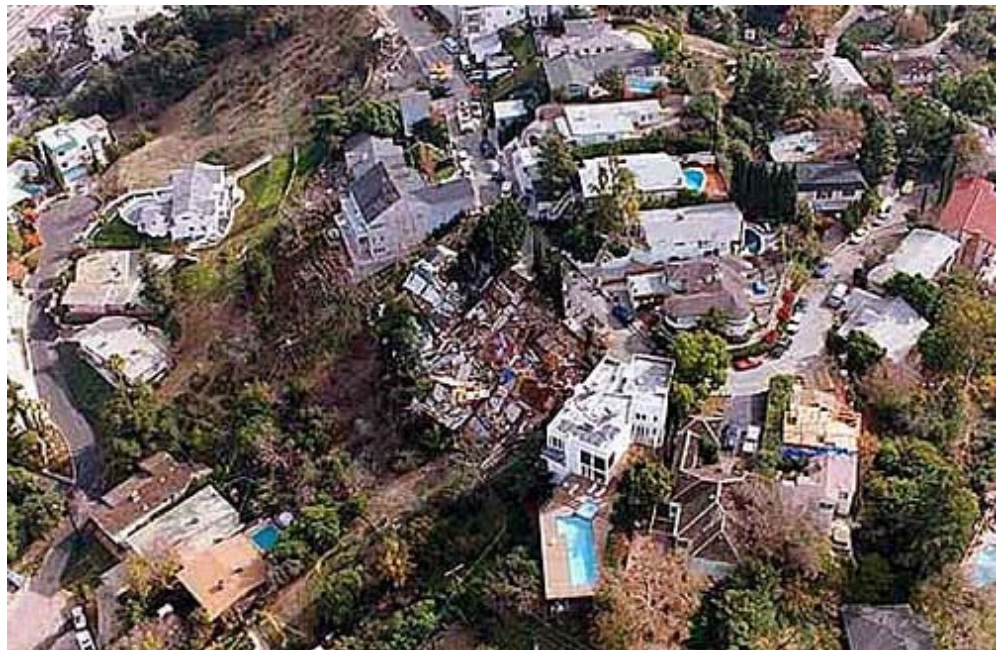
El autor resalta las ventajas visuales o paisajistas que se obtienen por vivir en las partes altas de una colina o ladera. Pero igualmente, enfatiza los riesgos diversos que esta localización ocasiona, especialmente ante eventos sísmicos. En la imagen, se distingue una zona de destrucción de casas. También señala el hecho de que mientras algunas fallan, otras se mantienen en pie ante el mismo evento. Ello, independiente de las fechas de construcción. Esto obligó a la autoridad pertinente de Los Ángeles a emitir *Regulaciones de Emergencia para Nuevas Construcciones en Ladera*.

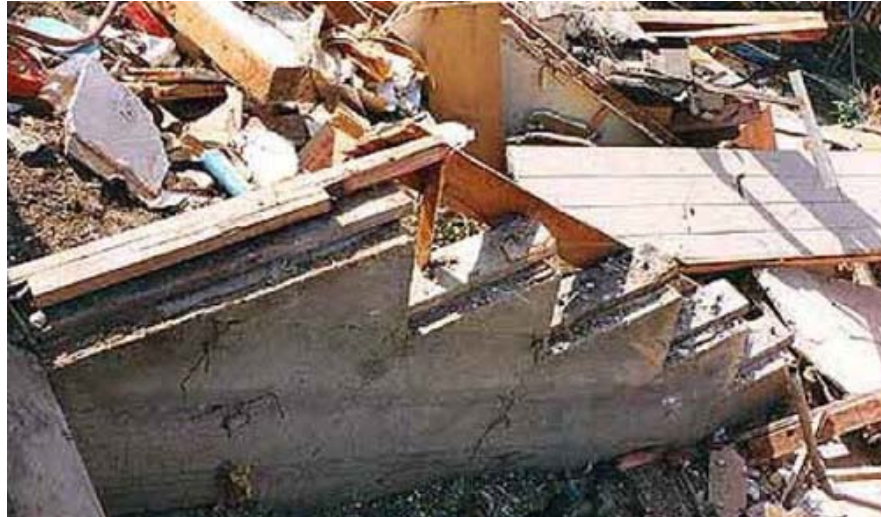
◆ **Cimentaciones escalonadas**

Los paneles de menor altura, al ser más rígidos, absorben mayor energía sísmica, lo que ocasiona su falla. De ahí continúa la secuencia progresiva de fallas.

También señala el autor que la forma irregular de la estructura adaptada a la pendiente de la ladera involucra diversidad de rigideces por diferencias de alturas.

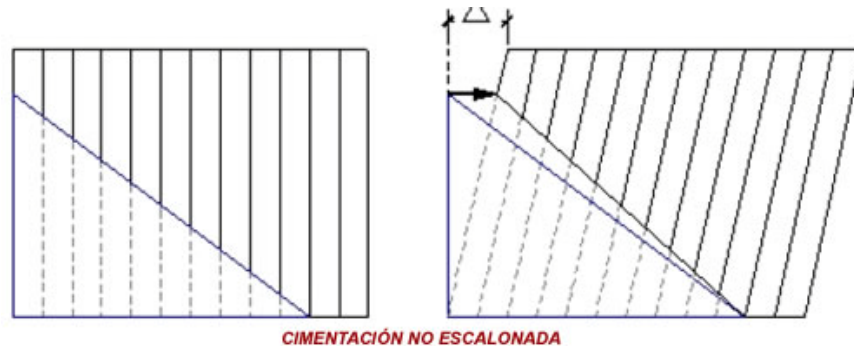
◆ **Cimentaciones sin escalones**

La falla típica corresponde a un giro en el panel tomando como centro la parte más baja. Sin embargo, no es el único tipo de falla.

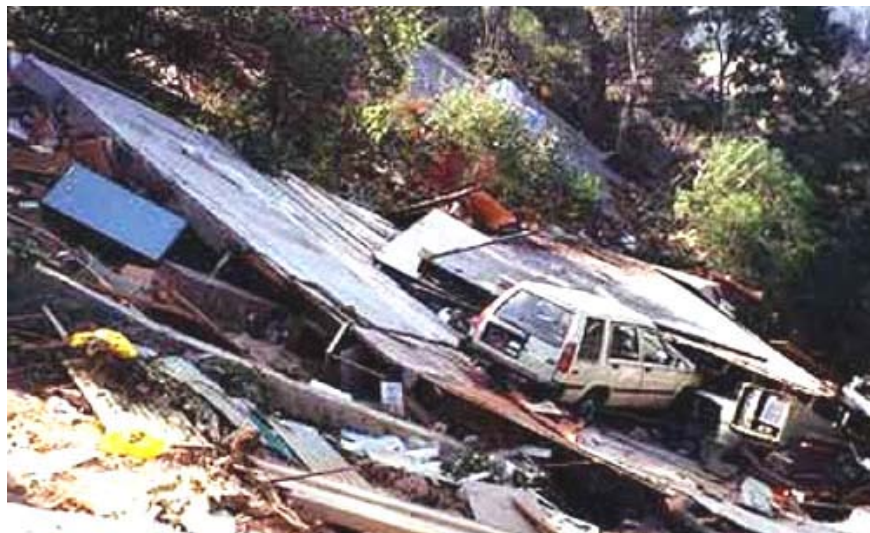
◆ **Diversas formas de desplazamiento y rotación**

Estas variaciones, según ilustra el autor, dependen del sentido preponderante del movimiento sísmico, y por supuesto de las condiciones de la edificación.
